# ISA Formulario de Evaluación Básica de Riesgo de Arbolado

Cliente: UTE Arbolado y Jardines Sector Norte, Valoriza-Counter, LOTE 9 Fecha: 12/09/2018 Hora: \_\_\_\_\_  
 Dirección/localización árbol: Plaza de la Encarnación ID. Árbol: 8 Hoja 1 de 5  
 Especie de árbol: Ficus nítida Perímetro: 618 cm Altura: 20 m Proyección copa diám.: 30 m  
 Inspector/es: Mario Gutiérrez Periodo de tiempo: \_\_\_\_\_ Herramientas utilizadas: Martillo, cinta métrica

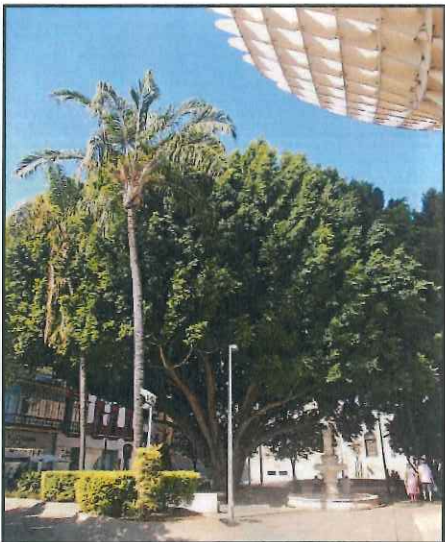
3. Vista de la copa

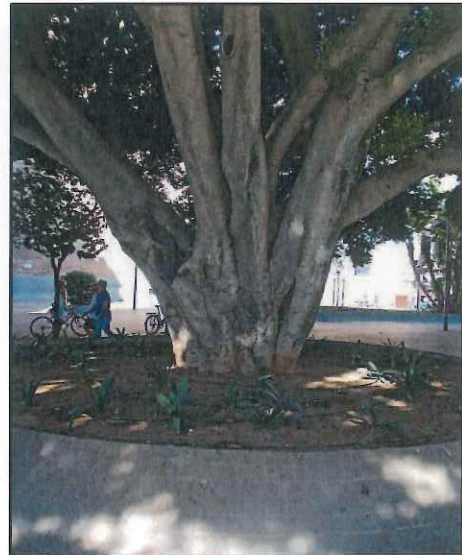
4. Vista del tronco

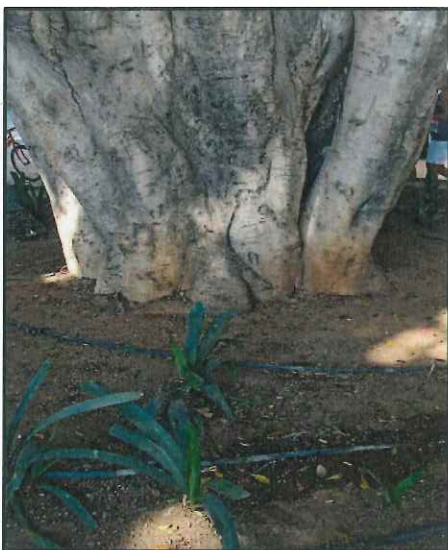
Cuello enterrado/no visible  Profundidad 60 cm Estrangulamiento   
 Muerta  Pudrición  Hongos/setas  Exudaciones   
 Cavidades  \_\_\_\_\_ % Perímetro \_\_\_\_\_ Profundidad de la cavidad \_\_\_\_\_  
 Grietas  Cortes/raíces dañadas  Distancia al tronco \_\_\_\_\_  
 Levantamiento del plato radicular  Debilidad de suelo   
 Crecimiento de respuesta \_\_\_\_\_  
 Principal (es) preocupación (es): Se produjo una subida del terreno, 60 cm, hace 5 años y se creó un parterre. El sistema radicular ha podido sufrir una migración, produciéndose un abandono de partes del sistema radicular y pudiendo desembocar en futuras pudriciones, comprometiendo el sistema de anclaje.  
 Cargas sobre defecto: No aplica  Menor  Moderado  Significativa   
 Probabilidad de fallos: Improbable  Posible  Probable  Inminente

5. Vista de la base

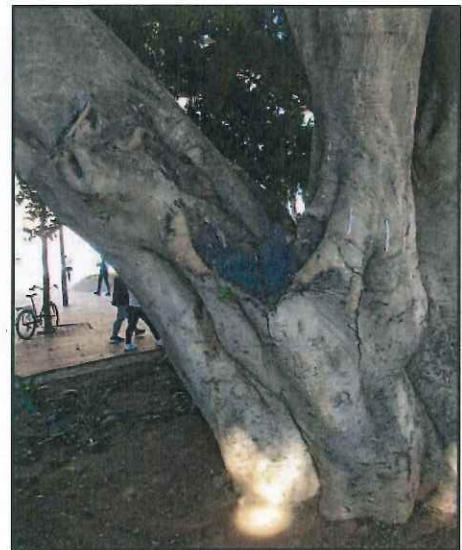
Historial de fallos: Fracturó uno de los cimales principales, a la altura de la horquilla natural Topografía: Plano  Pte.  % Orientación de la pte: \_\_\_\_\_  
 Cambios en la zona: Ninguno  Cambio de cota del suelo  Exp.  Cambio de la hidrología del suelo  Cortes de raíces  Descripción: El terreno se ha resubido 60 cm hace 5 años  
 Condiciones suelo: Volumen limitado  Encharcado  Superficial  Compactado  Pavimento sobre raíces  80 % Descripción: \_\_\_\_\_  
 Dirección de los vientos dominantes: SW-NE Climatología: Vientos fuertes  Hielo  Nieve  Lluvias fuertes  Descripción: Fuertes golpes de calor

6. Vista antigua fractura en tronco

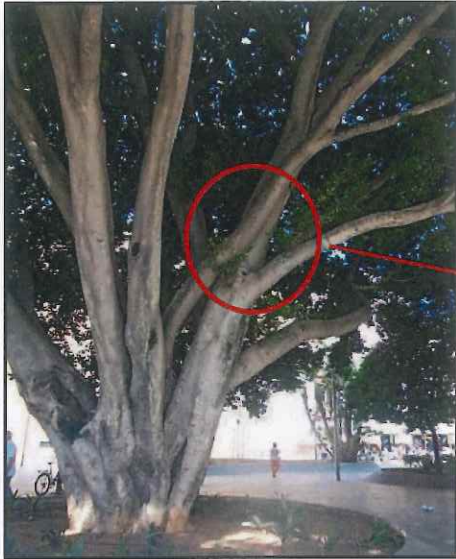
7. Detalle ramas en contacto. Cara este de la copa

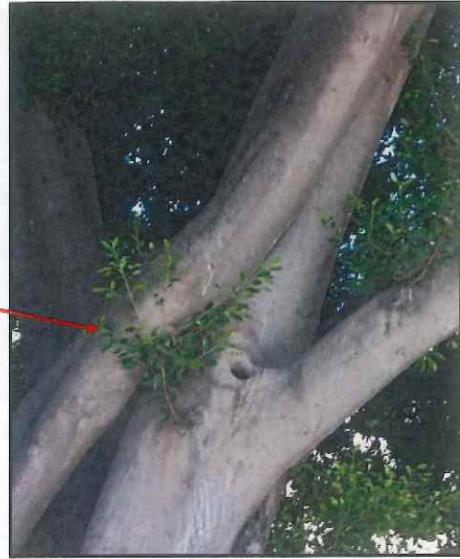
8. Detalle ramas en contacto. Cara este de la copa

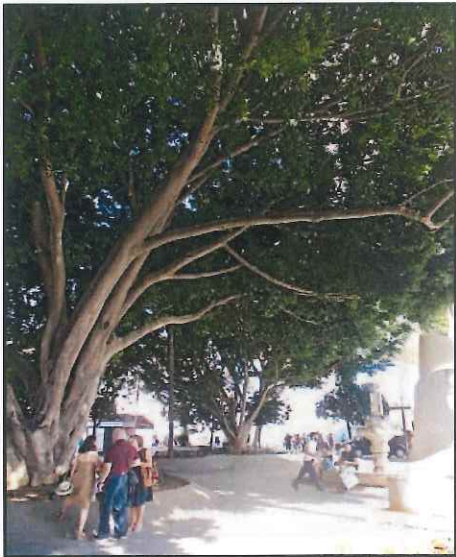
9. Detalle rama horizontal. Cara este de la copa

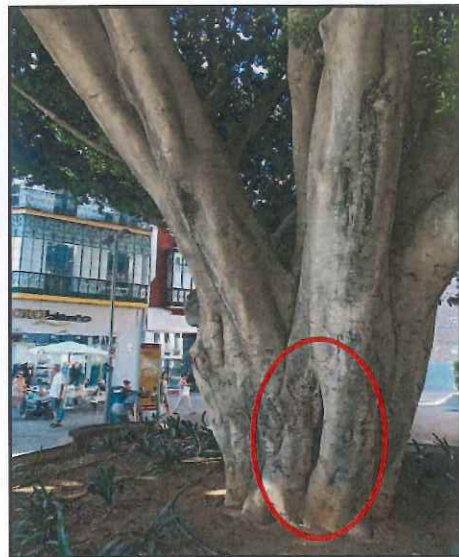
10. Detalle madera muerta en tronco. Cara

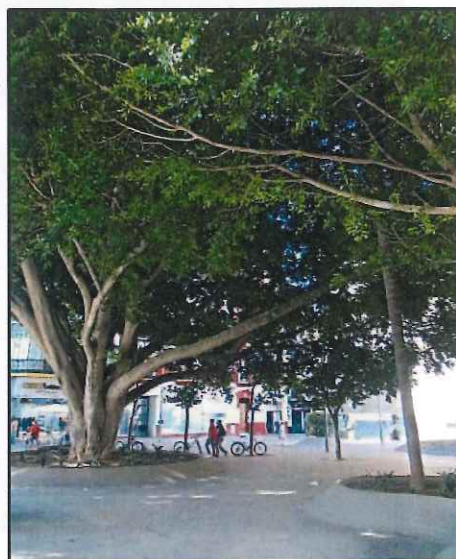
Ficus de enormes dimensiones situado en una zona alta confluencia peatonal. Se produjo la fractura de uno de los cimales, existiendo actualmente otro de similares características, en la cara este. Se han observado ramas con disposición muy horizontal, especialmente una en la cara norte. La zona donde se produjo el desgarro se analizó con martillo de impacto, observándose que la pudrición no se ha extendido a otras zonas del tronco, no quedando exento de que pueda ocurrir. Se modificó el entorno de la base, creándose un parterre y subiendo la cota del suelo 60 cm. El sistema radicular ha podido sufrir una migración, desplazándose a superficie y abandonando otras raíces. Esto puede desembocar en el desarrollo de pudriciones en la base, lo cual puede comprometer el anclaje del ejemplar.

11. Detalle cimbal con horizontalidad. Cara norte

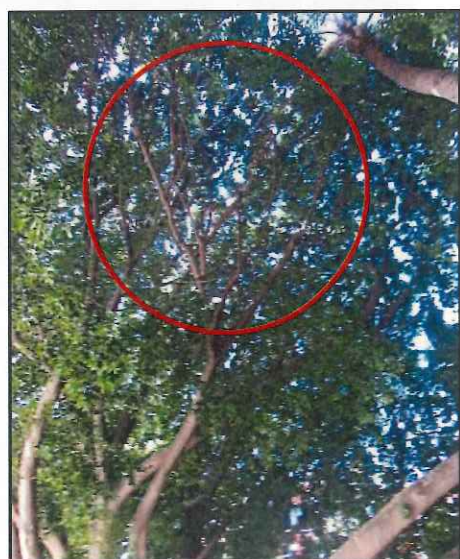
12. Ramas secas. Cara norte

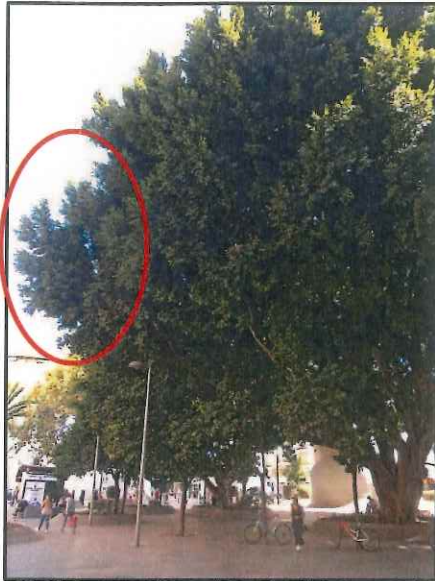
13. Vista ramas fuera del perímetro de copa. Cara oeste

- 1º Poda de rebaje y reestructurado de copa. Se observa que algunas ramas exteriores han comenzado a tomar dominancia, aumentando la palanca y la exposición a cargas. Se debe realizar una poda de reducción de peso y longitud.
- 2º Propuesta de sustentación artificial - cableado. Dado el estado actual de la copa, donde muchas ramas presentan gran horizontalidad y una diana muy elevada, se propone un sistema de cableado el cual mitigue, en caso de fallo, la caída de partes de la copa sobre la plaza.

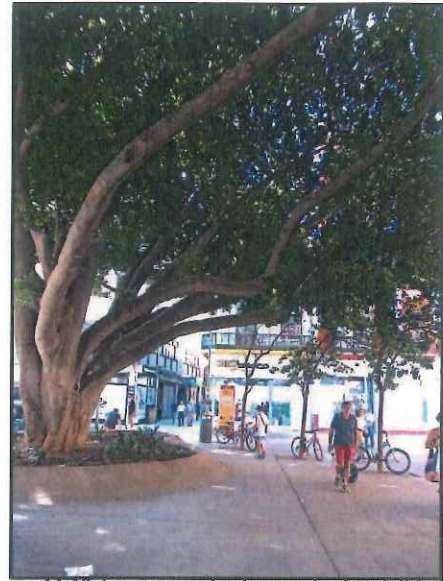
Copa desequilibrada  LCR 85 % (Porcentaje copa viva) Grietas  Daños por rayos   
 Ramas/ramillas muertas:  5 % sobre total Diámetro máximo 4 cm Codominancia  Corteza incluida   
 Ramas rotas/colgantes: Número \_\_\_\_\_ Diámetro máximo \_\_\_\_\_ Uniones débiles  Cavidades/nidos \_\_\_\_\_ % Perímetro \_\_\_\_\_  
 Ramas con gran palanca:  Fallos previos de ramas  Fractura de cimales \_\_\_\_\_ Ramas similares presentes   
 Historial de Poda: Limpieza  Aclareo  Refaldado  Corteza muerta/pérdida  Chancro/agallas/bultos  Albura dañada/descompuesta   
 Reducción  Desmoche  Cola de León  Cuerpos fructíferos  Duramen descompuesto   
 Cortes a ras  Otros \_\_\_\_\_ Crecimiento de respuesta \_\_\_\_\_  
 Principal (es) preocupación (es): Se produjo la fractura de un cimale de grandes dimensiones. Actualmente existe un cimale similar, en la cara este. Se observan ramas horizontales lo cual agrava el riesgo de fractura, a lo que se suma los golpes de calor.

14. Vista ramas y cimales con horizontalidad. Detalle ramas y cimales horizontales

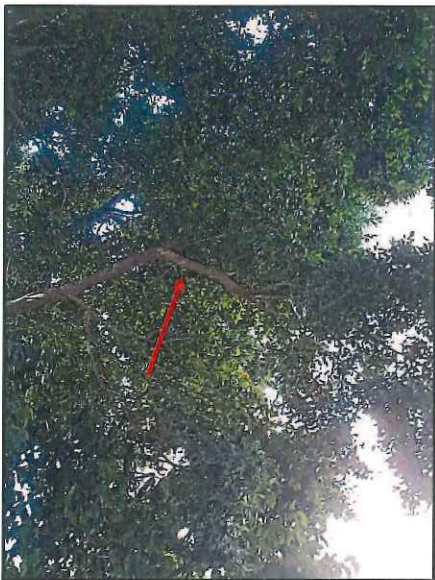
15. Detalle ramas hipótonas a podar

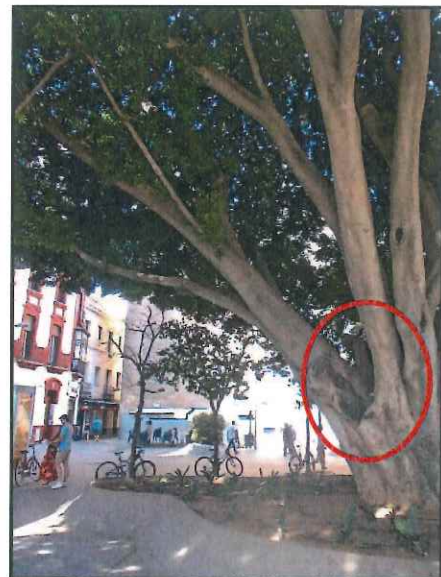
16. Vista sur de la copa. Cimal sobre antiguo desgarro

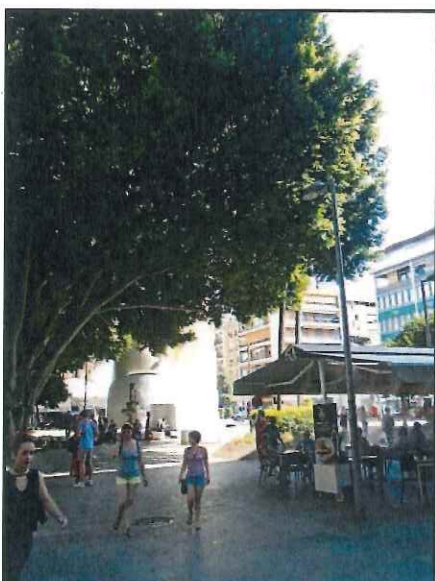
17. Detalle de la diana. Terrazas

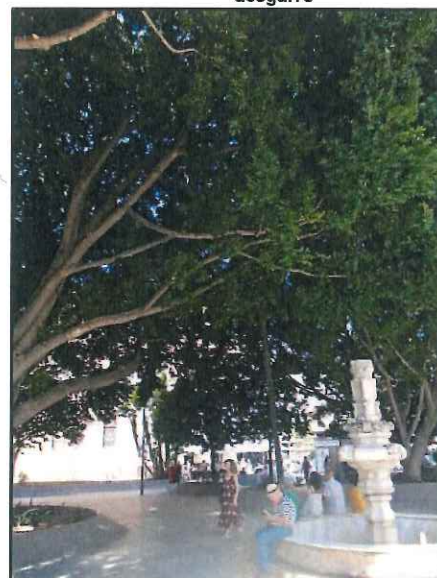
18. Detalle de la diana. Zona estancial y paso peatonal
