PROPUESTA DE PLAN DE ACTUACIÓN DE EMERGENCIA PARA LA INSPECCIÓN Y REALIZACIÓN DE ACCIONES CORRECTIVAS SOBRE EL *FICUS MICROCARPA* SINGULAR DE LA PLAZA DE LA PLAZA DE LA ENCARNACIÓN, SEVILLA

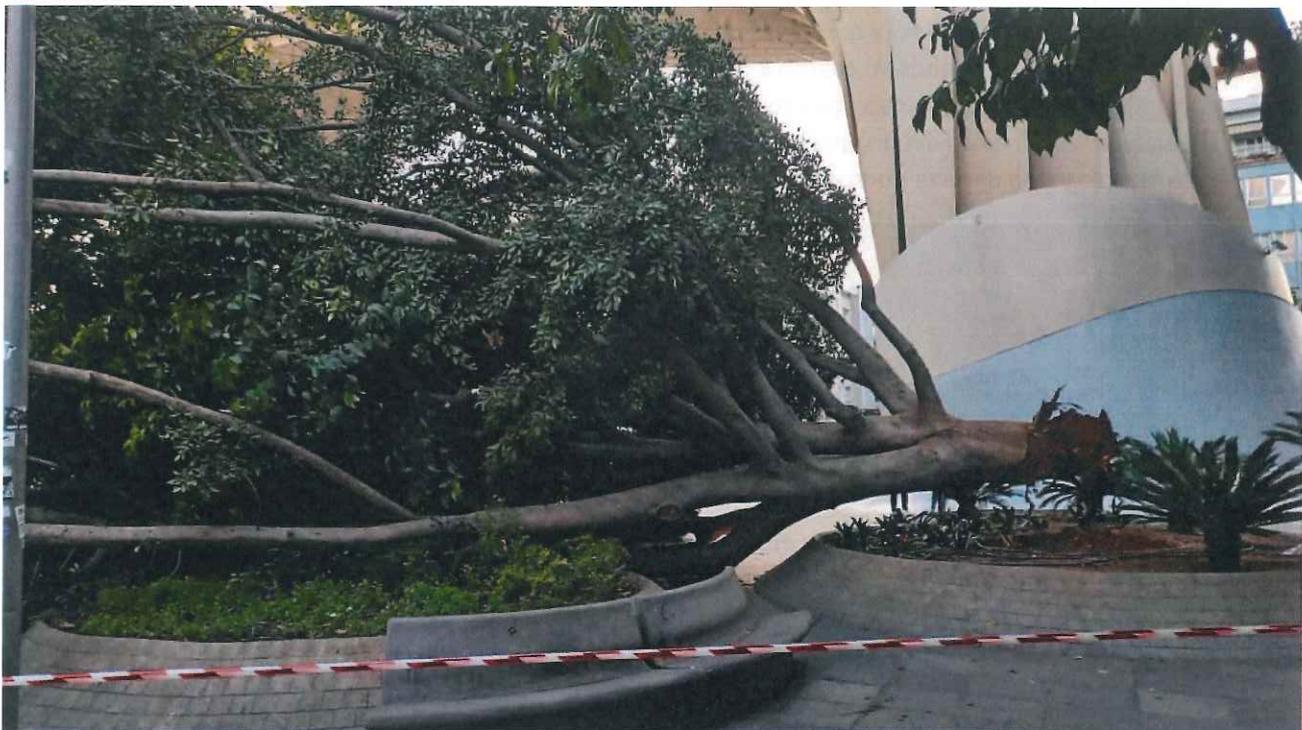
Imagen de la caída del Ficus microcarpa ID_8 el día 5 de mayo de 2022

Los resultados de las primeras evaluaciones obtenidas ponen de manifiesto las hipótesis que se baraja desde el Servicio de Parques y Jardines hace años, la subida de cota de 60cm estaba afectando al estado de conservación y a la función mecánica de anclaje del sistema radicular. Esto es debido a la muerte por anoxia y a la degradación funcional por parte de la acción de hongos xilófagos descomponedores de la madera unido a las quemaduras causadas por una pica insertada en la base del tronco como toma de tierra por causas y autores desconocidos que fue descubierta inspeccionando de zona de conexión del cuello con el tronco original.

La primera acción llevada a cabo por el Servicio de Parques y Jardines y la empresa de conservación del Lote 9, ha sido realizar una actuación de poda consistente en la reducción de entre un 15% y un 20% de la copa, realizando a su vez la eliminación o reducción de ciertas ramas concretas para favorecer la transparencia de la copa. El objetivo de esta actuación es reducir el momento de fuerza ejercido por la copa sobre el cuello del tronco y favorecer el flujo de aire por el interior de la misma, minimizando el efecto vela que puede producir el viento sobre una copa tan compacta como la que presentaba actualmente.

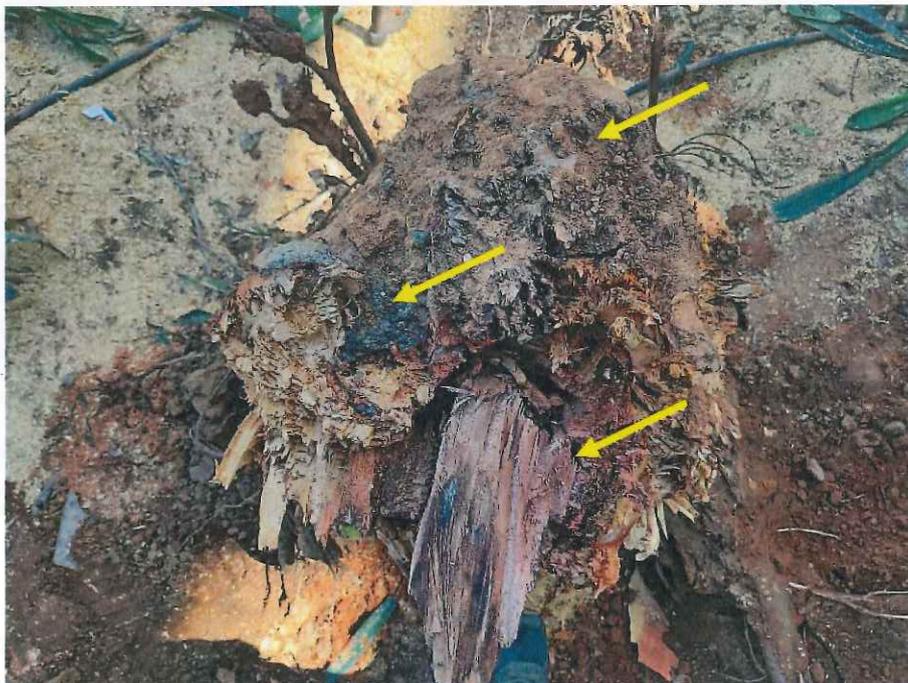
Imagen de la base del cuello original del Ficus microcarpa caído, se puede apreciar la decoloración, degradación y necrosis en diferentes zonas. El objetivo de esta fase de inspección es poder llegar al cuello original y evaluar su estado

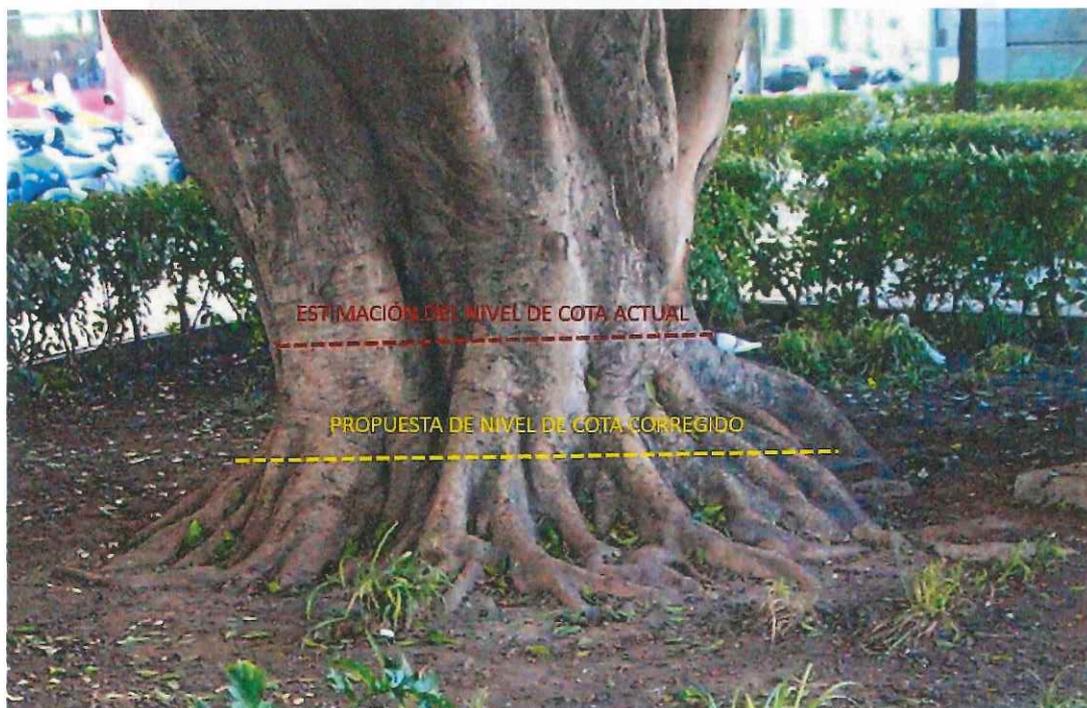
Simulación del nivel del cota actual y propuesta de corrección

- **Rebaje de la cota actual del parterre.** En base a los resultados obtenidos finales obtenidos, se prevé que será recomendable realizar un rebaje de la cota actual para mejorar las condiciones de suelo en cuanto a oxigenación y humedad y favorecer así la conservación y funcionamiento del sistema radicular. Tras las primeras catas realizadas de forma mecánica se estima que esta rebaja de cota no será igual en todas las zonas ya que dependerá de cómo se encuentren las raíces y que función estén realizando, la estimación es que el rebaje se encuentre entre unos 30 cm y 50 cm. Se respetarán en todo momento la cohesión al suelo de las raíces que hayan migrado hacia cotas superiores.

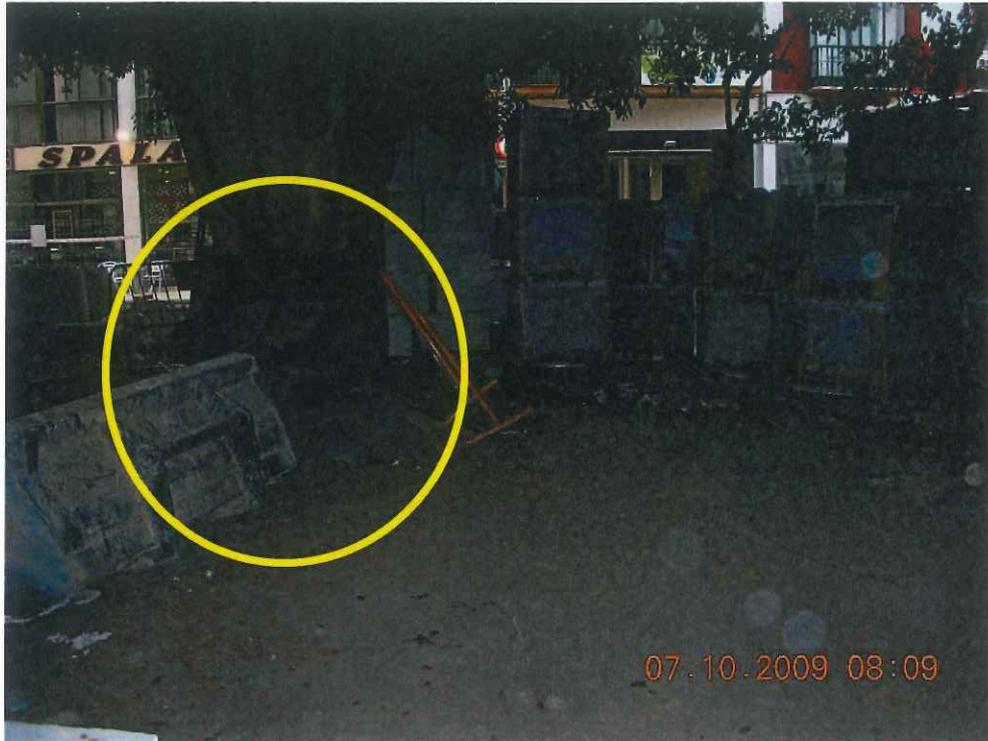
Imagen de las obras realizadas en 2009 donde puede apreciarse la protección instalada en el tronco que, desafortunadamente, dejaron tras la obra.

- **Buscar elementos físicos que pudieran estar causando daños sobre las raíces** o pudieran estar limitando su desarrollo, tales como mallas plásticas, picas, estacas, tubos, etc. Se retirarán todos los objetos que pudieran estar causando daños en el sistema radicular o limitado su correcto desarrollo.

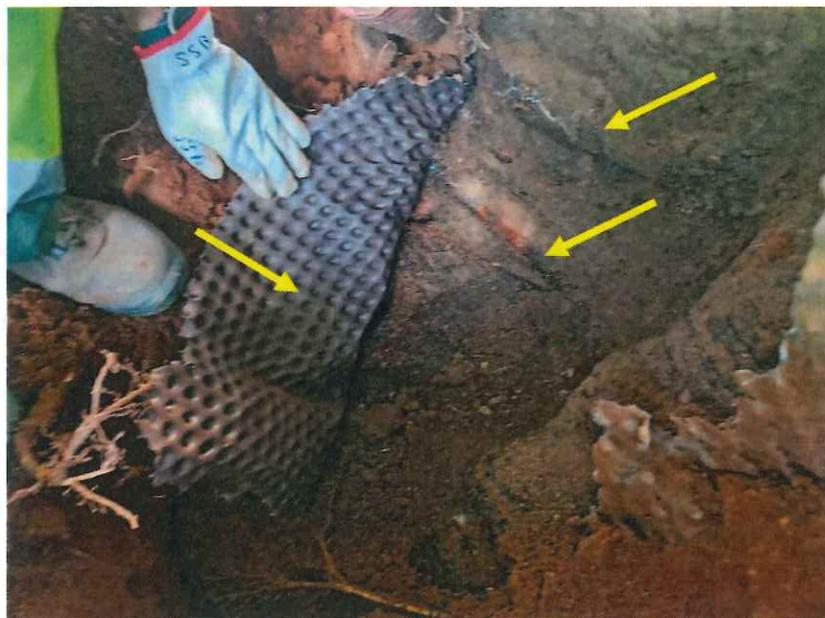
Imagen actual de la protección que ha desencadenado en el desarrollo de raíces estrangulantes en los contrafuertes de la base

- **Eliminación, si procede, de las raíces estrangulantes que sean susceptibles de realizar una poda radical.** En estos casos donde se realicen cortes de corrección o saneamiento, se aplicará pasta cicatrizante sobre los cortes para evitar el acceso de agentes patógenos.
