# ISA Formulario de Evaluación Básica de Riesgo de Arbolado

Cliente: UTE Arbolado y Jardines Sector Norte, Valoriza-Counter, LOTE 9 Fecha: 12/09/2018 Hora: \_\_\_\_\_  
 Dirección/localización árbol: Plaza de la Encarnación ID. Árbol: 8 Hoja 1 de 5  
 Especie de árbol: Ficus nítida Perímetro: 618 cm Altura: 20 m Proyección copa diám.: 30 m  
 Inspector/es: Mario Gutiérrez Periodo de tiempo: \_\_\_\_\_ Herramientas utilizadas: Martillo, cinta métrica

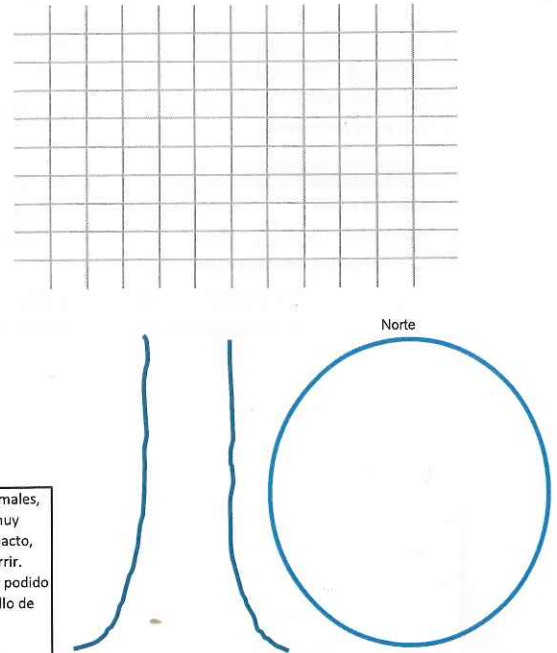
Ficus de enormes dimensiones situado en una zona alta confluencia peatonal. Se produjo la fractura de uno de los cimales, existiendo actualmente otro de similares características, en la cara este. Se han observado ramas con disposición muy horizontal, especialmente una en la cara norte. La zona donde se produjo el desgarro se analizó con martillo de impacto, observándose que la pudrición no se ha extendido a otras zonas del tronco, no quedando exento de que pueda ocurrir. Se modificó el entorno de la base, creándose un parterre y subiendo la cota del suelo 60 cm. El sistema radicular ha podido sufrir una migración, desplazándose a superficie y abandonando otras raíces. Esto puede desembocar en el desarrollo de pudriciones en la base, lo cual puede comprometer el anclaje del ejemplar.

- 1º Poda de rebaje y reestructurado de copa. Se observa que algunas ramas exteriores han comenzado a tomar dominancia, aumentando la palanca y la exposición a cargas. Se debe realizar una poda de reducción de peso y longitud.
- 2º Propuesta de sustentación artificial - cableado. Dado el estado actual de la copa, donde muchas ramas presentan gran horizontalidad y una diana muy elevada, se propone un sistema de cableado el cual mitigue, en caso de fallo, la caída de partes de la copa sobre la plaza.

Tras realizar las actuaciones propuestas y según su numeración el riesgo resultante sería;

- 1 Riesgo residual **Moderado**
- 2 Riesgo residual **Bajo**
